COMMUNE DE VILLERS SOUS CHALAMONT

Les Tilleuls
de la Chapelle et du Cimetière
Villers sous Chalamont
Département du Doubs

Rapport d'Expertise sanitaire, mécanique et physiologique

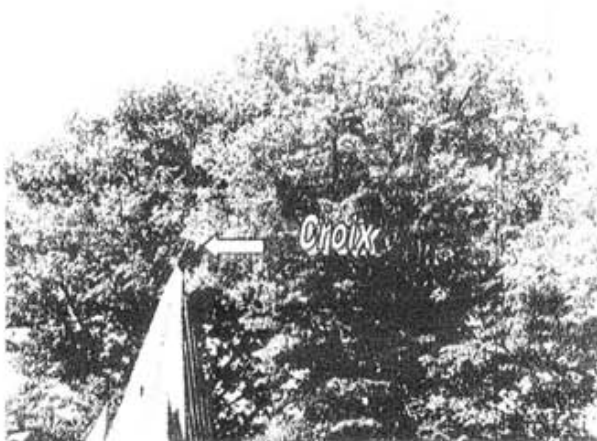
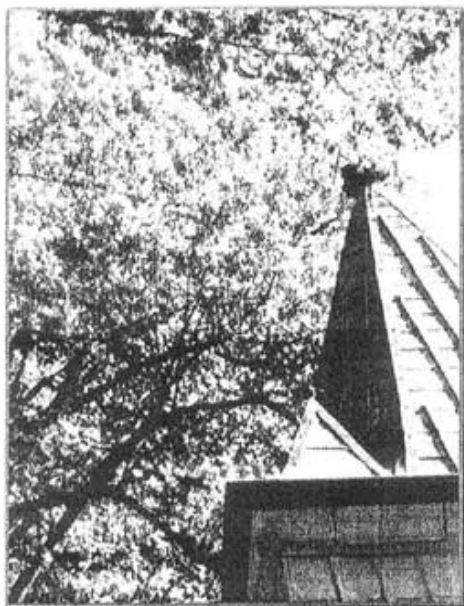
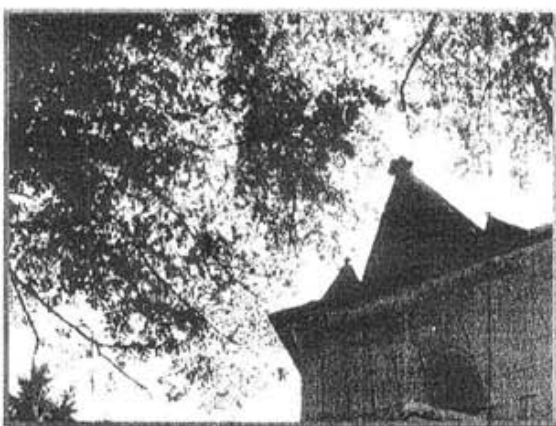
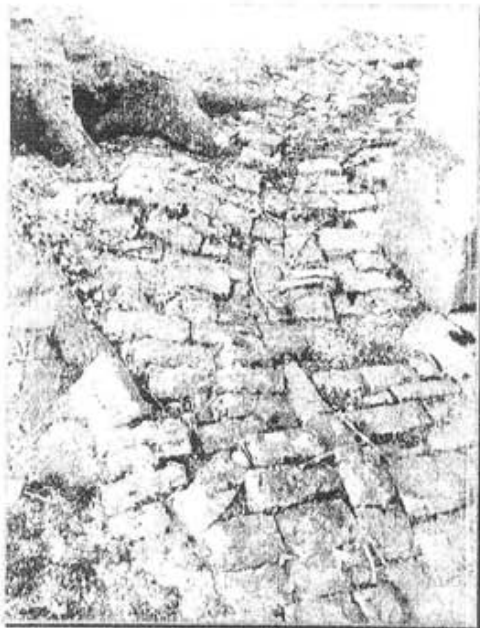
Les deux tilleuls, arbres de hautes tailles forment une voûte. Ils enserrant le clocheton de la chapelle.

Le clocheton et la croix sont menacés de ruine par les houppiers des arbres.

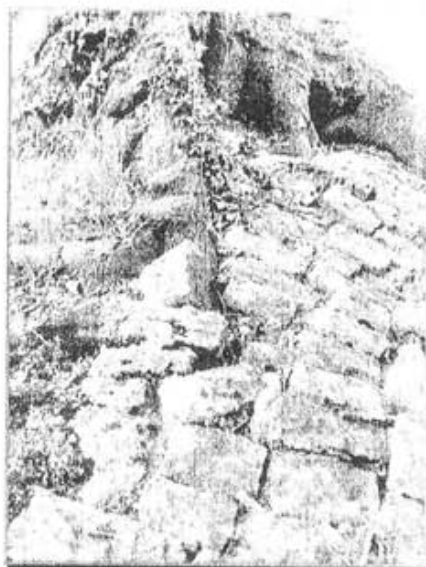
Les racines des tilleuls soulèvent le pavage périphérique, affouillent la chapelle et bousculent les tombes
